***Restaurátorský průzkum
v části interiéru bývalého kláštera trinitářů v Zašové***

Restaurátorský průzkum

Památka: areál kláštera trinitářů v Zašové
Lokalizace: Zašová, č.p. 45, okr. Vsetín
Č. rejstř. ÚSKP: 19659/8-368
Katalogové číslo: 1000130438
Dobové určení: 1. třetina 18. stol.
Restaurátor: Romana Balcarová, Peter Stirber, prosinec 2017
Fotodokumentace: Romana Balcarová, Peter Stirber, počet fotografií 53

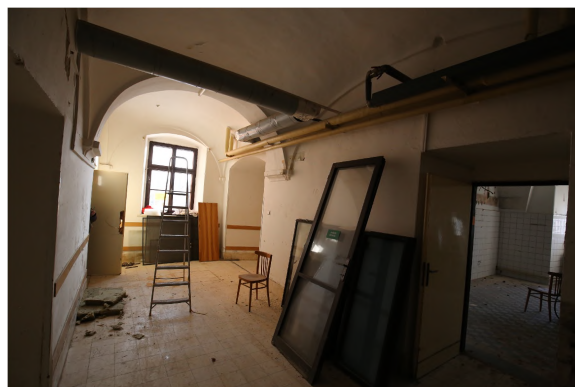
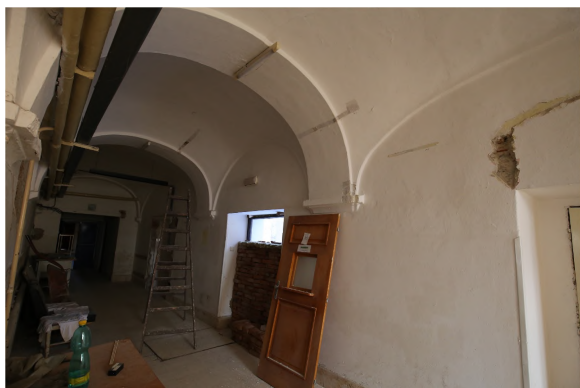
- 1-3 Lokalizace sond v prostoru 1012 a situační foto bývalého ambitu
 4,5 Ve stratigrafických sondách pod recentní výmalbou byly zachyceny pouze monochromní hlinkové a vápenné nátěry, které se mezi četnými výspravami vzájemně nesouvisle prostupovaly

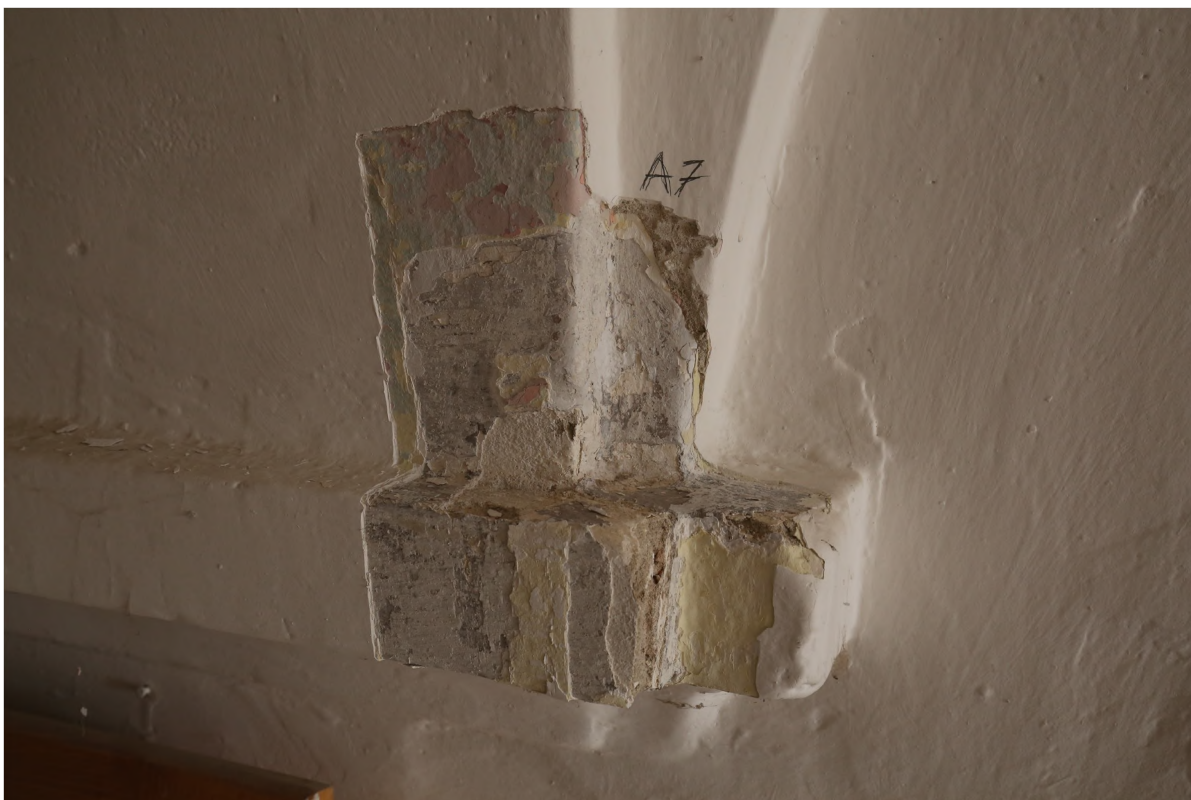
- 6 Ve stratigrafických sondách pod recentní výmalbou byly zachyceny pouze monochromní hlinkové a vápenné nátěry, které se mezi četnými výspravami vzájemně nesouvisle prostupovaly
- 7 V blízkosti klenebního pasu bylo v sondě mezi vápennými nátěry zachyceno barevné linkování, které akcentovalo architektonické členění

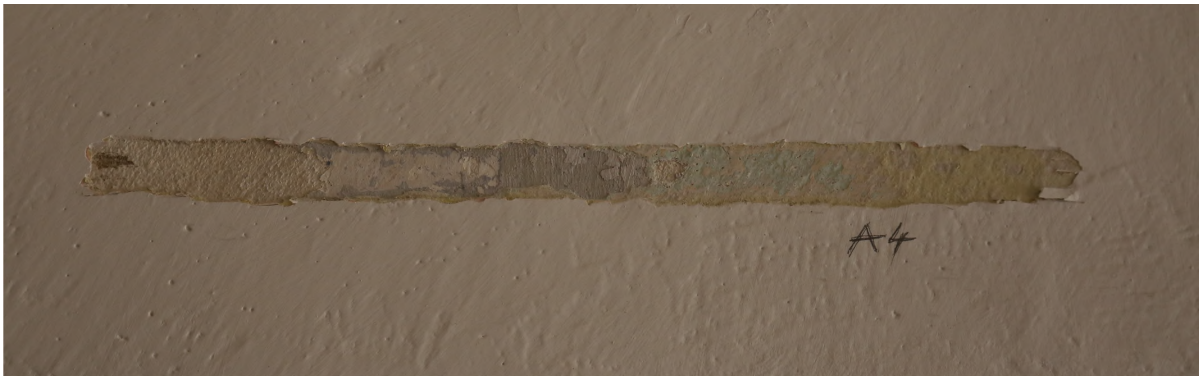
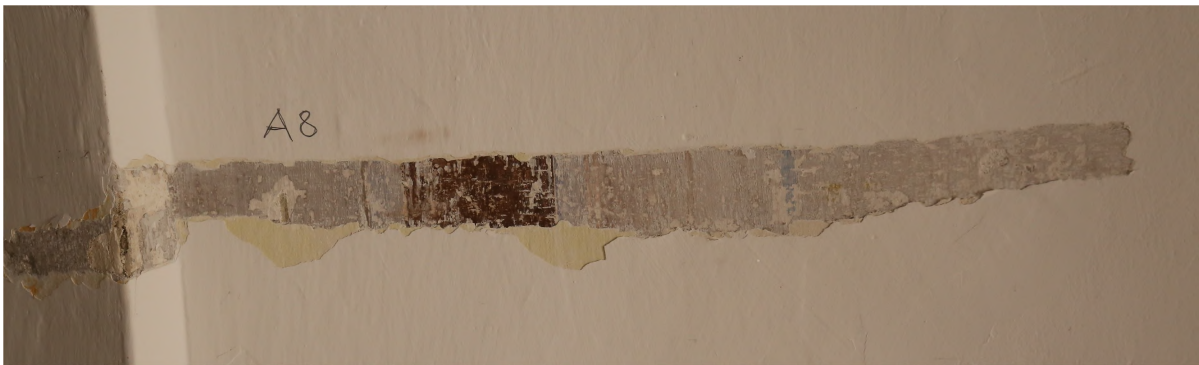
- 8-10 Na klenbě ambitu byl v sondách kolem klenebního pasu a na hranách klenby mezi vápennými nátěry odkryt pás pestrého barevného linkování, který akcentuje architektonické členění

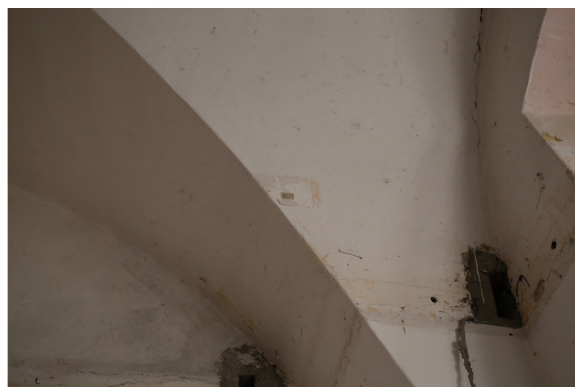
- 11,12 Lokalizace sondy na náběhu klenby v prostorách vstupu 1025
- 13 V průřezech ve zdivu je patrná absence starších malovaných vrstev
- 14 Sonda na náběhu klenby dokumentuje pouze pár hlínkových monochromních nátěrů na vápnem upravené omítce

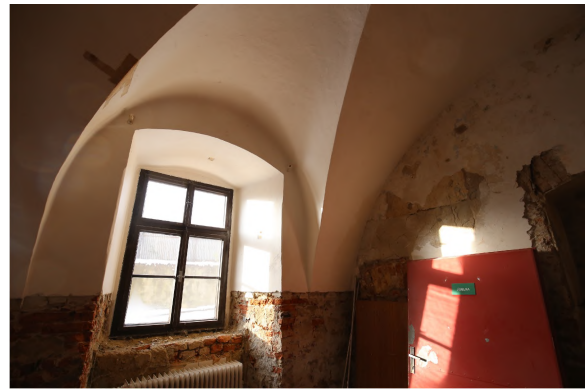
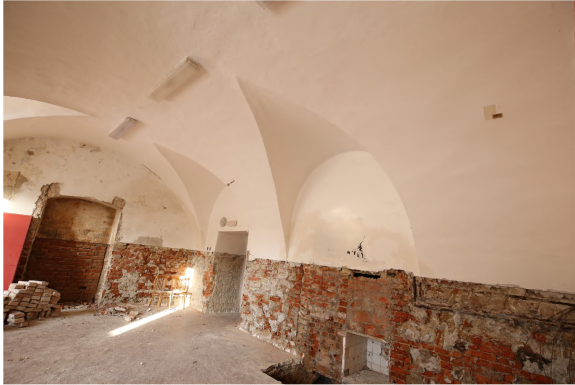
15-17 Lokalizace sond v prostoru 1002 a situační foto

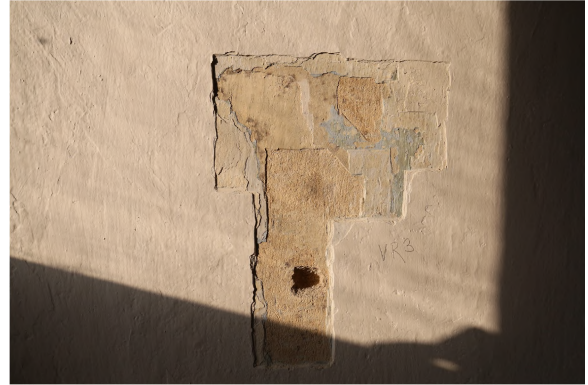
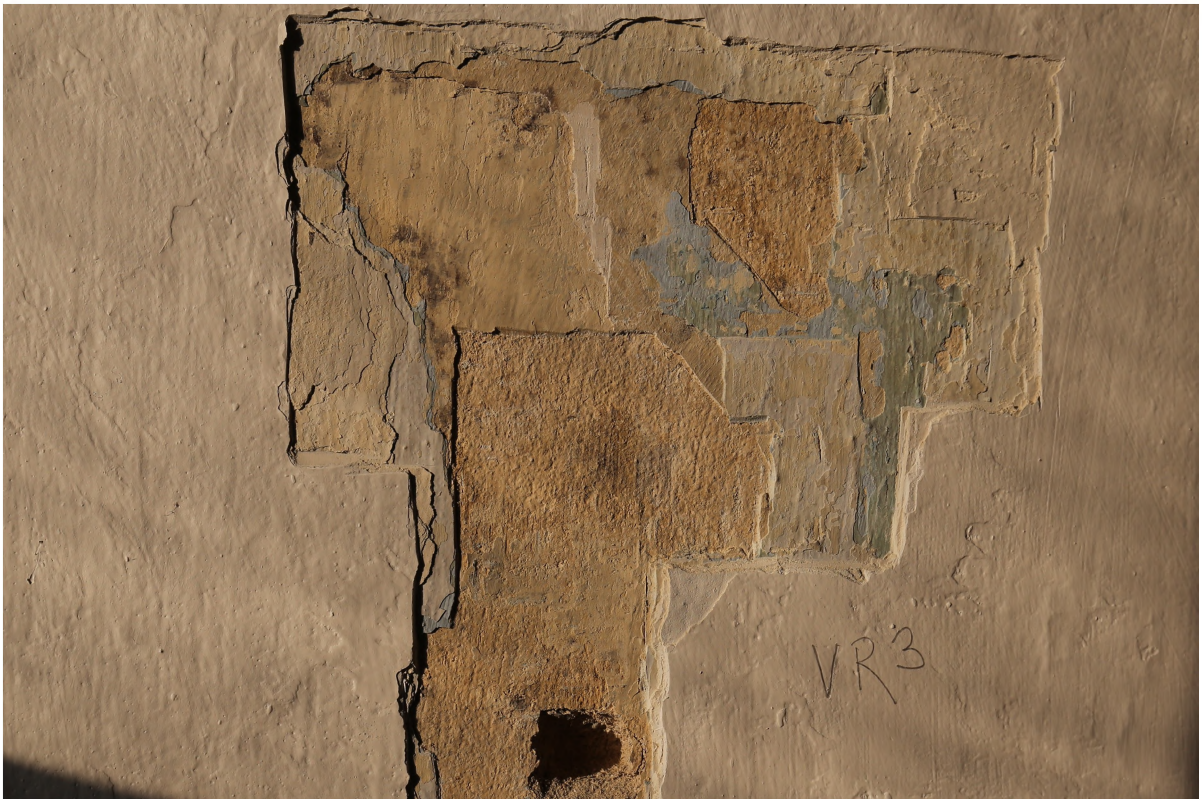
18,19 Sonda v okenní špaletě dokumentuje pouze monochromní hlinkové a vápenné nátěry

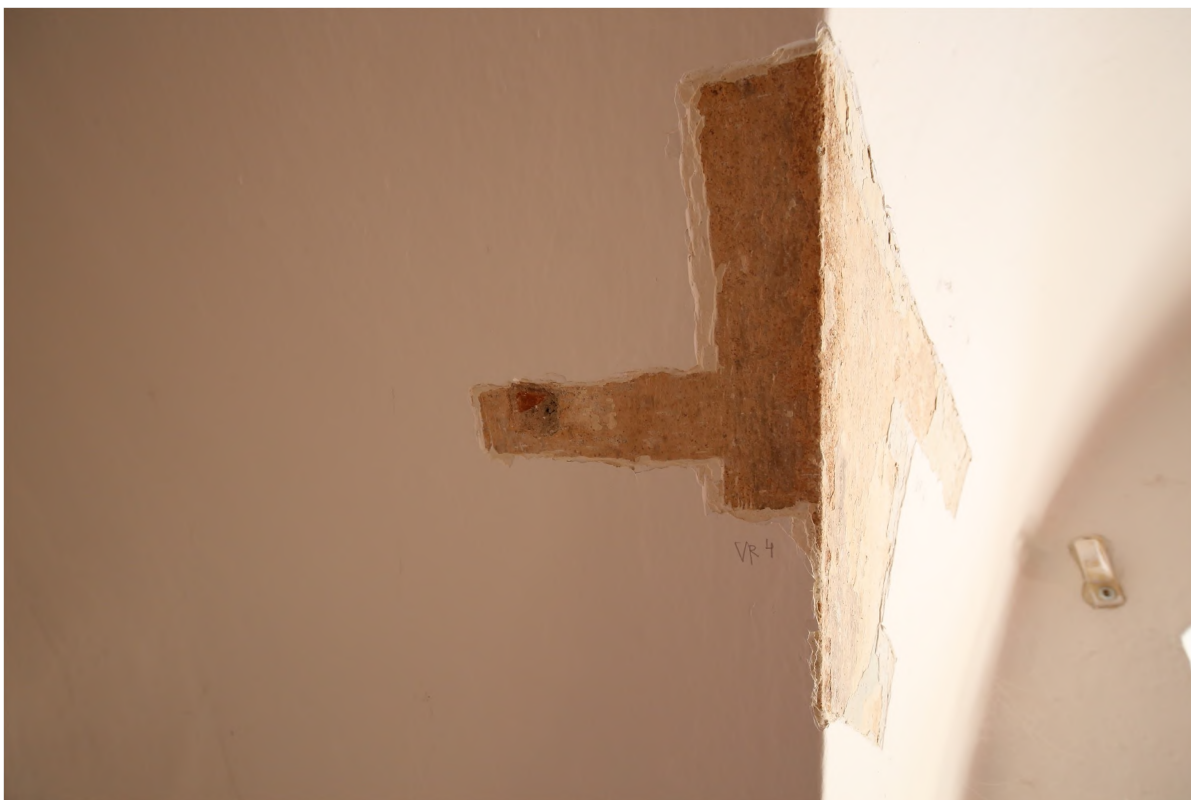
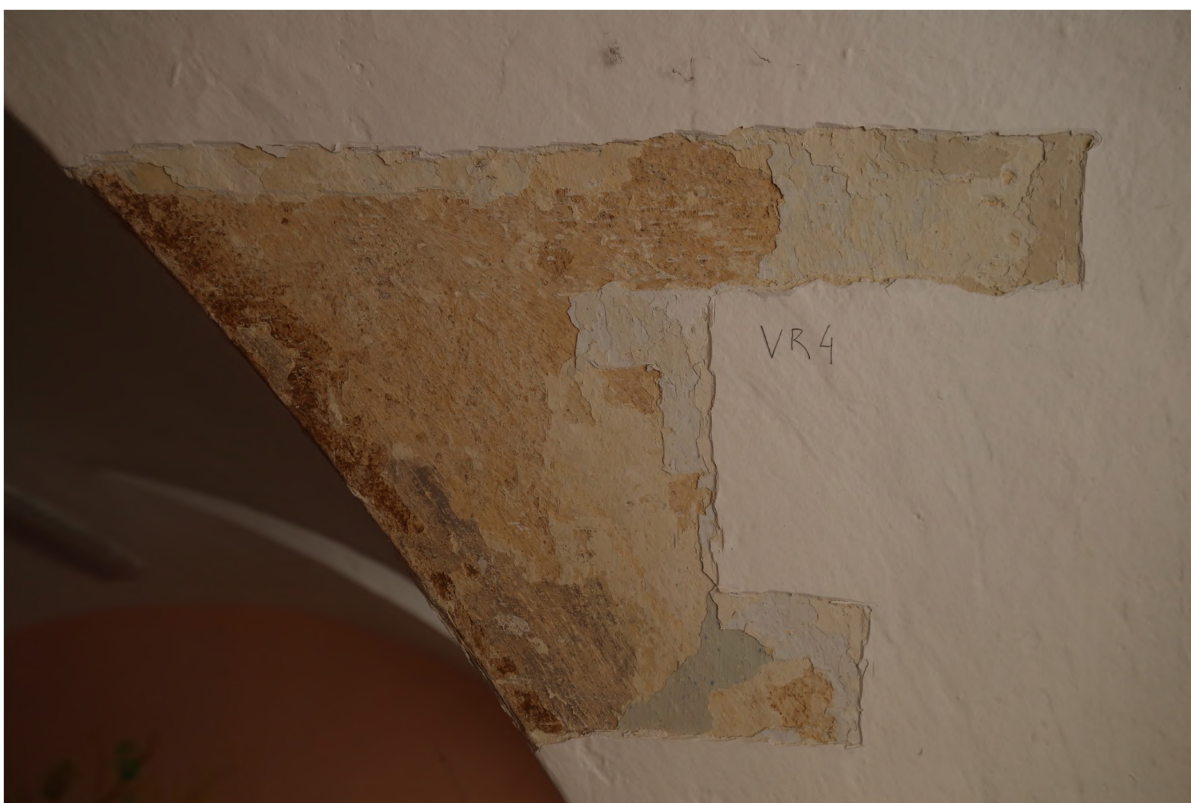
20,21 Stratigrafická sonda na klenbě zachytila mezi nesouvislými monochromními nátěry fragmenty červeného orámování

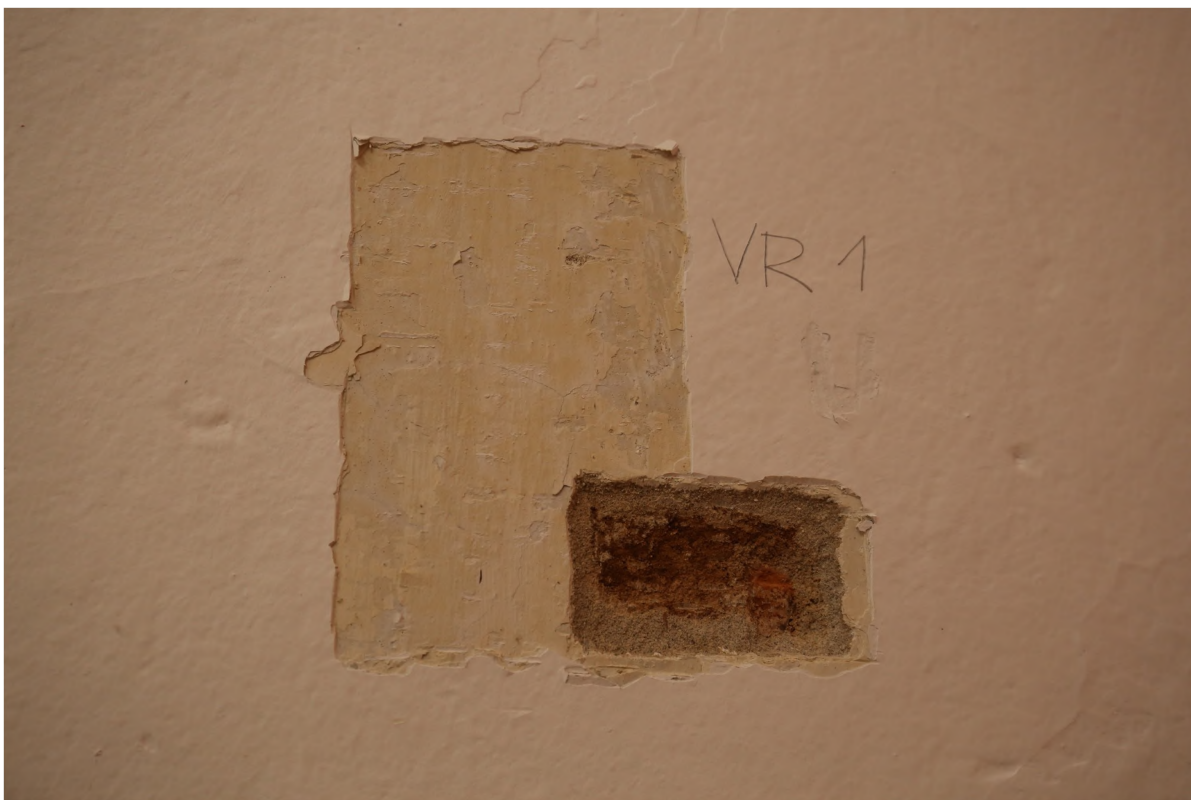
- 22 V sondě na silně zavlhlé stěně pouze několik hlinkových líček beze stop jakékoliv výzdoby
- 23 Na náběhu klenby mezi hlinkami vrstva uhlové černi nebo sazí

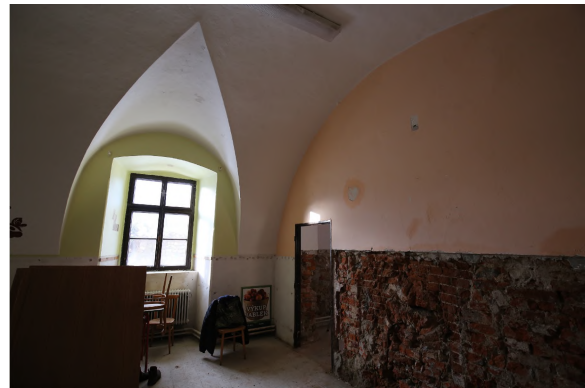
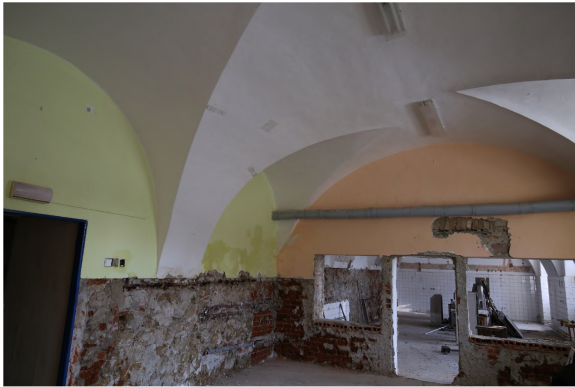
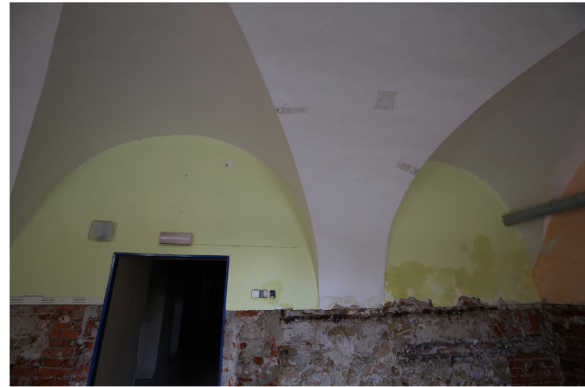
- 24-27 Lokalizace sond v prostoru 1003 a situační foto
- 28 Sonda na klenbě odkryla pouze monochromní hlinkové a vápenné nátěry
