Kláster sv. Jozefa v Zašové

- rajský dvůr -

Nálezová správa z archeologického výzkumu

Muzeum regionu Valašsko, p. o.

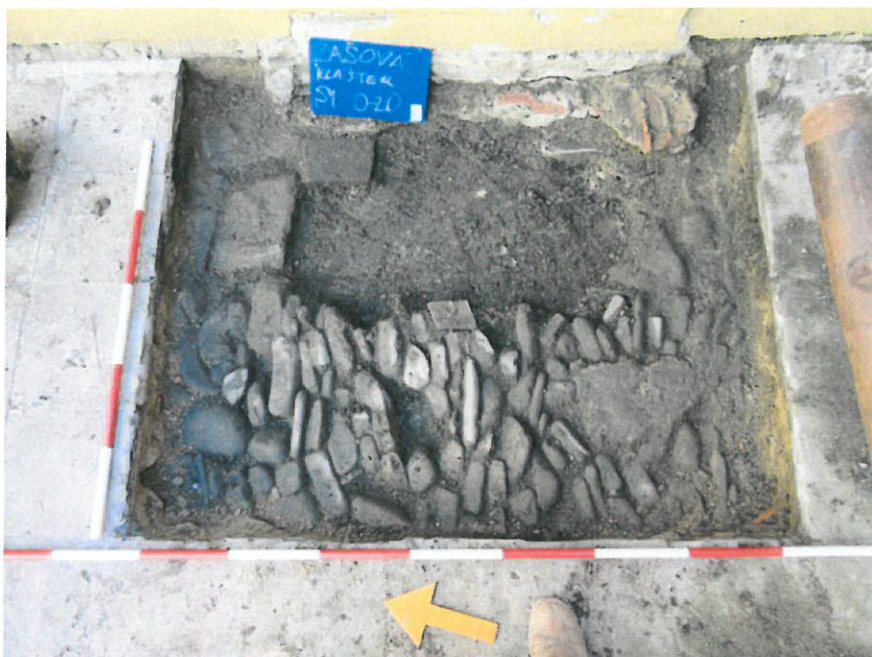
Obr. 17. Valounová dlažba (901) a pravděpodobně okraj jámy č. 500.

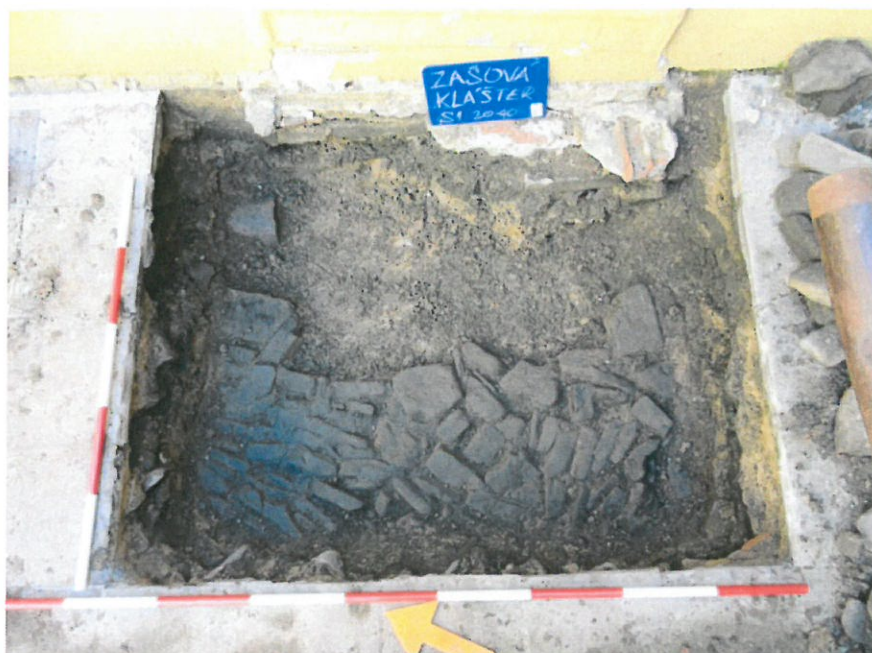
Obr. 18. Valounová dlažba (907) a jáma č. 500.

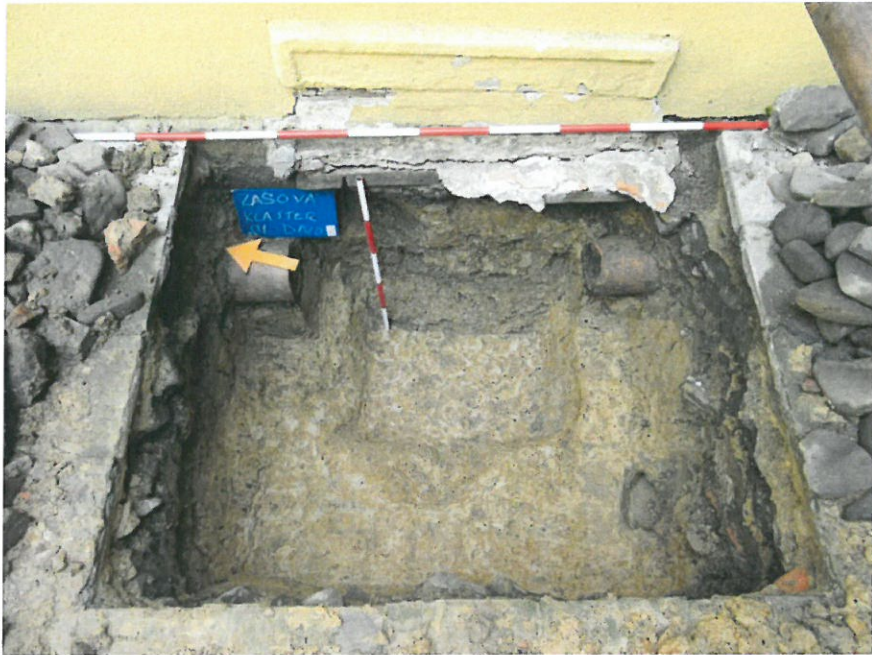
Z vrstvy (907) vede menší válcovitá jáma (501), která je zahloubená do podloží – na dno prosakuje podzemní voda.

Obr. 19. Dno sondy S2 a s jámami č. 500 a 501.

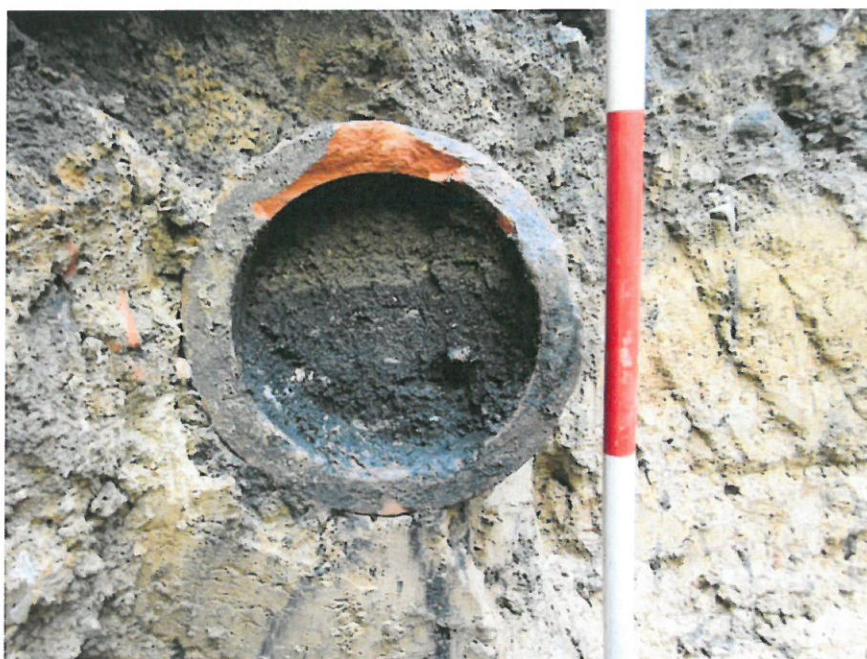
a pod ní se nacházela další vertikálně kladená valounová dlažba (907), taktéž v hliněném loži (104). Movité nálezy odpovídali artefaktům z vrstvy (101). Pod tímto horizontem (104) byla hnědá vrstva jílu s hlínou (105) a pod ní už podloží (106). U zdi fary bylo doloženo keramické potrubí (905), které bylo vsazeno do dlažebné vrstvy č. 907.

Obr. 21. Průřez keramickým potrubím (903).

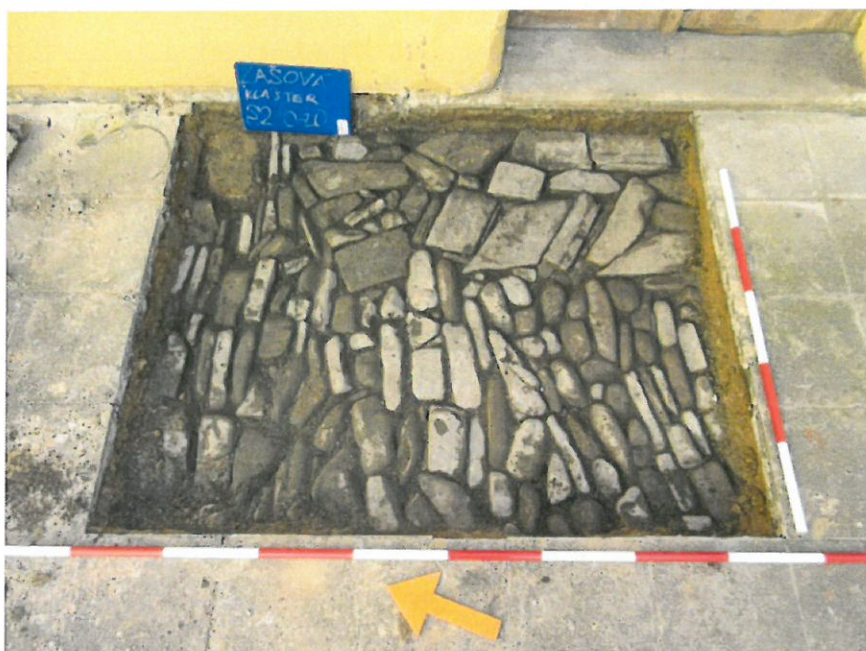
Jihovýchodní čtvrtina byla vyložena velkými plochými kameny (902), které byly kladeny horizontálně.

Obr. 22. Valounová dlažba (901) a dlažba z plochých kamenů (902).

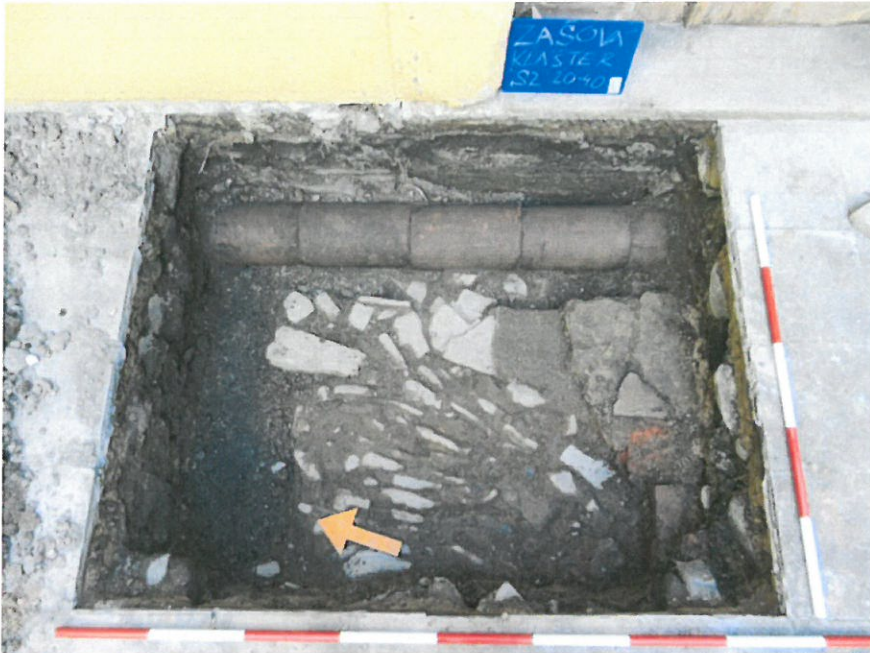
I tady bylo u zdi fary zachyceno keramické potrubí (905), v této sondě však bylo vcelku. Při další exkavaci se ukázalo, že potrubí porušovalo kamenné schodiště (908), které začínalo na úrovni nižší valounové dlažby (907) a jeho nevrchnější schod tvoří práh v aktuální úrovni vchodu do rajského dvora. Na dlažbu č. 907 byl navázán shluk cihel (906). Obdobná konstrukce byla doložena při západní hraně schodiště.

Obr. 23. Relikty dlažby (903, 904), potrubí (905), cihlová konstrukce (906), valounová dlažba (907) a zbytek schodiště (908).

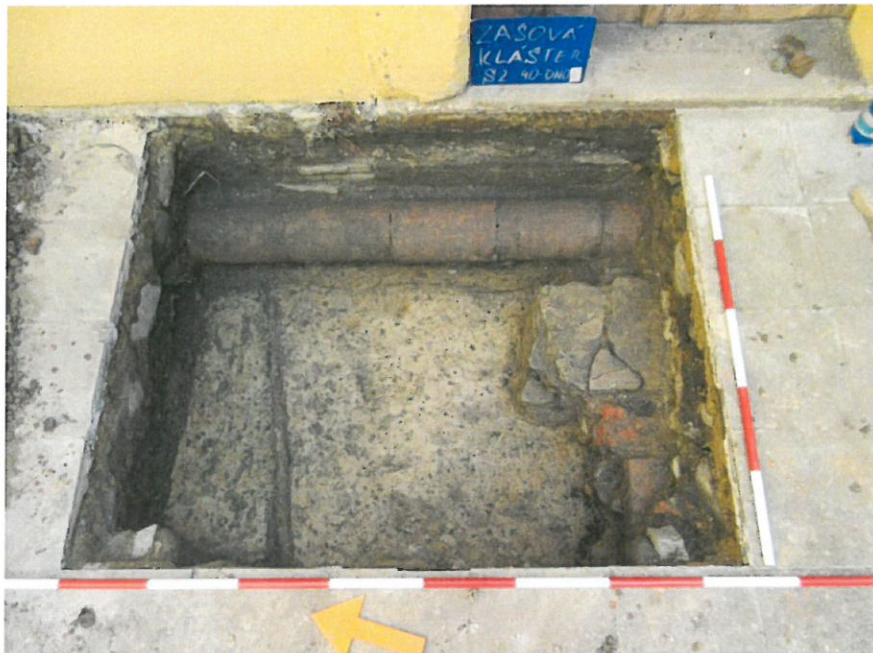
Obr. 24. Relikty dlažby (903, 904), potrubí (905), cihlová konstrukce (906), zbytek schodiště (908) a podloží (102) s kovovou trubicou.

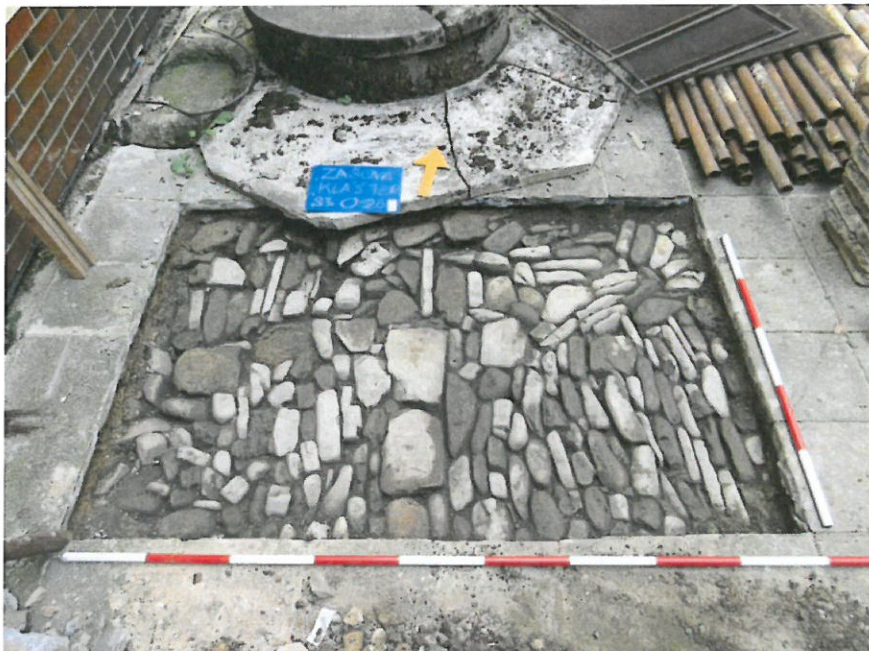
Sonda S3 byla umístěna do místa v blízkosti bývalé studny. Pod recentním předlážděním (900) a pískem (100) byla zjištěna valounová dlažba (901) vyskládaná z vertikálně orientovaných plochých kamenů umístěných do černého hliněného podkladu (101). Sonda nebyla dále exkavována z bezpečnostních důvodů. Nálezy odpovídaly v menší míře nálezům z vrstvy č. 101 ve dvou předcházejících sondách.

Obr. 26. Valounová dlažba (901).
