Klášter sv. Jozefa v Zašové - rajský dvůr - (druhá etapa)

Nálezová správa z archeologického výzkumu

Kláster Zašová II. etapa SONDA S3 (1:20)

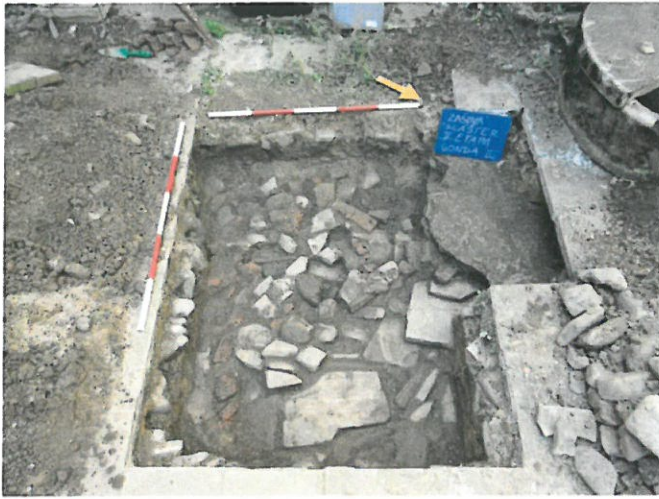
hloubka 20-40 cm, st. destrukce

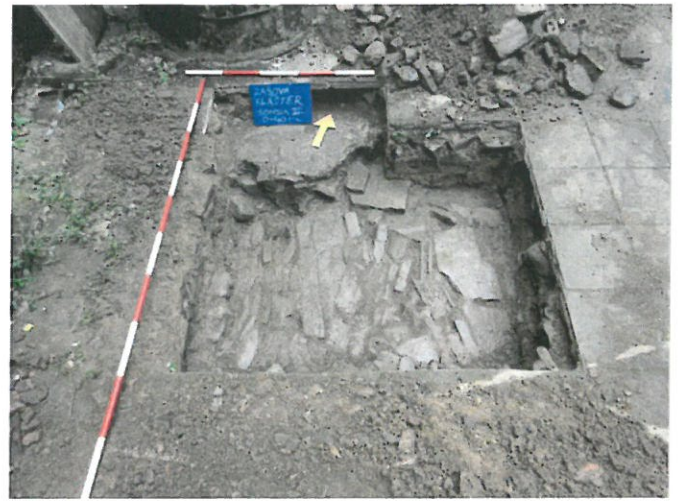
hloubka 20-40 cm, dlažba

Stavební forma: barokní dlažba v hliněném loži – vertikálně kladeny kameny

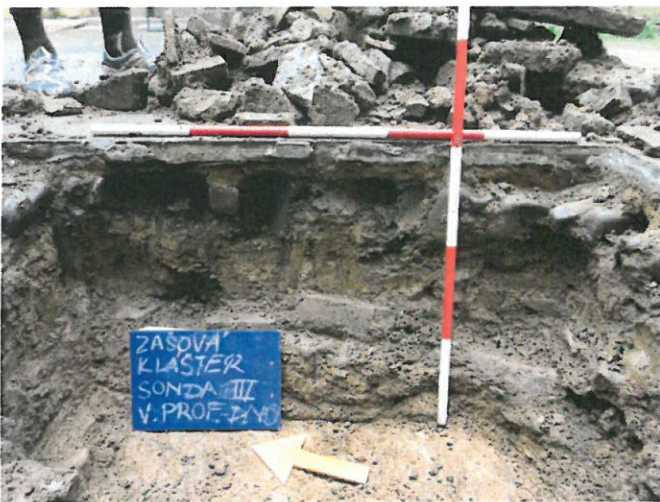
východný profil

Sonda S3 byla umístěna v místě blízkosti bývalé studny. Pod recentním předlážděním a vrstvou písku 100 byla zjištěna valounová dlažba vyskládaná z vertikálně orientovaných plochých kamenů a situovaná v podkladu tvořeném černou hlínou 101. V této vrstvě se sporadicky objevovala stolová keramika mladšího novověku, sklo a kosti. Pod ní byla vrstva písku smíšeného s přemístěným podložím 102. Pod touto vrstvou byla zjištěna destrukce pravděpodobně po menší, nevysoké, zastřešené struktuře, která stála na rajském dvoře. Destrukce sestávala z kamení, cihel a místy střešní krytiny (na kresbě sondy vyznačené tmavou šedou, respektive oranžovou barvou) a částečně překrývala další vertikálně kladenou valounovou dlažbu opět v hliněném podkladu 103. Movité nálezy odpovídaly artefaktům z vrstvy 101. Pod tímto horizontem byla ještě hnědá vrstva hlíny a jílu 104, pod kterou již následovalo podloží 105.

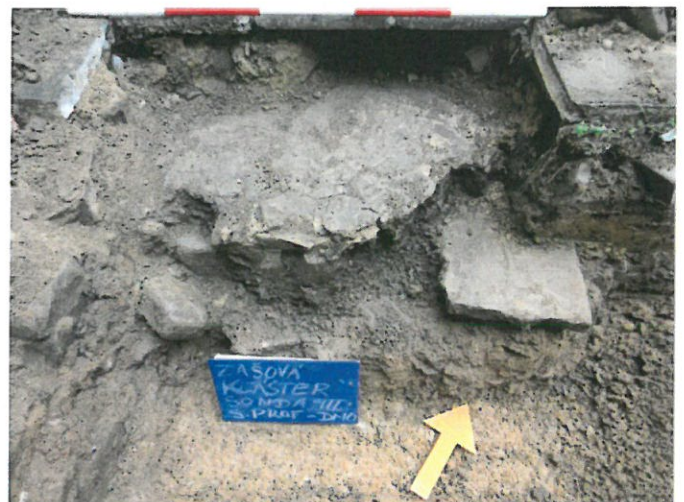
fragmenty zděné konstrukce kolem studny

Stavební forma: zděná konstrukce studně, stupňovitě zakončená

Exkavace sondy S3 dokázala, že rajský dvůr měl i v centrální části stejnou niveletu jako ve východní části. Taktéž byla zjištěna zděná stupňovitá konstrukce kolem studny, pravděpodobně sextagonálního, nebo oktagonálního tvaru. Jednotlivé schody byly vyloženy pískovcovými platněmi.
