Areál kláštera trinitářů v Zašově, restaurátorský průzkum omítkových vrstev v interiéru

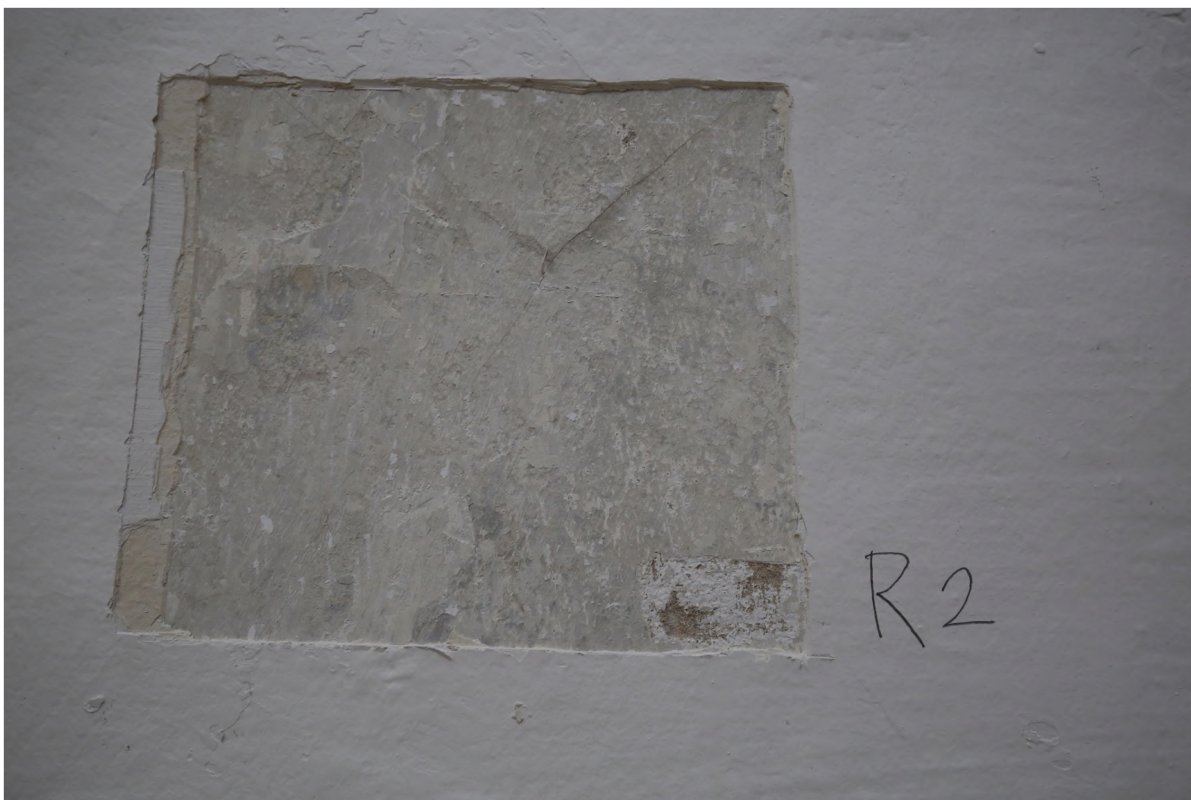
- 29 Sonda na klenbě odkryla pouze monochromní hlínkové a vápenné nátěry
- 30 Ve vrstvě šedých vápenných nátěrů zbytky rozmytého orámování hran klenby

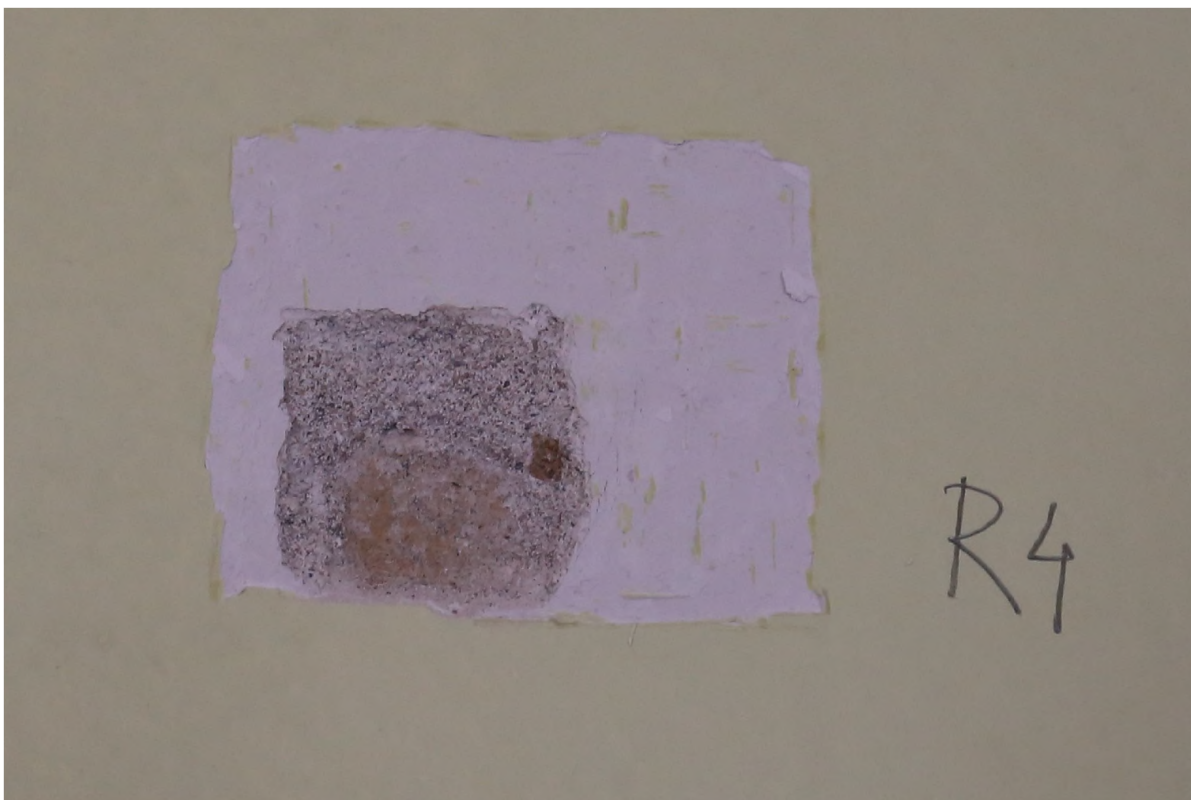
- 31 Na stěnách pod recentní žlutou výmalbou pouze dvě vrstvy bílých hlinkových nátěrů
- 32 Sonda v okenní špaletě dokumentuje vrstvení vápenných a hlinkových výmaleb se zbytky válečků a rozmytých linek bez výtvarných kvalit

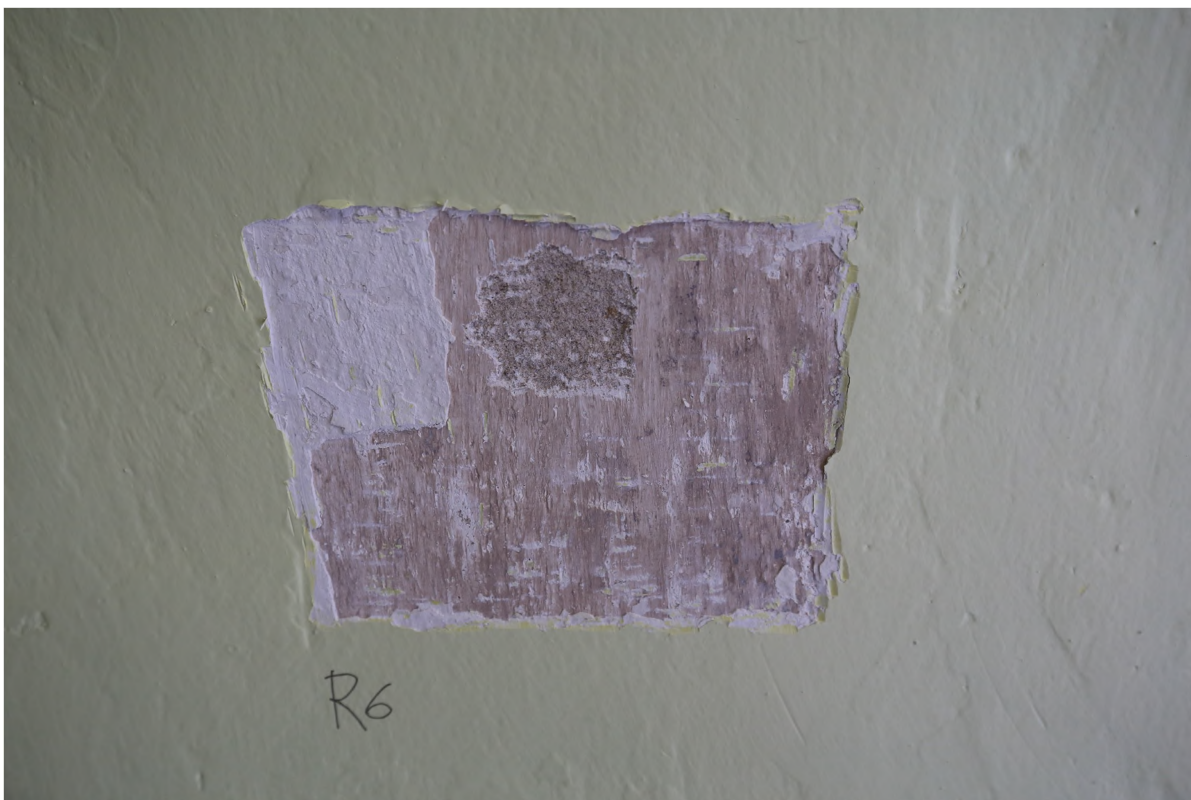
- 33 Sonda ze záklenku okenní špalety opět bez zachycení jakékoliv starší výzdoby
- 34 Sonda na stěně dokumentuje výměnu vápenných omítek v přízemní části za cementové

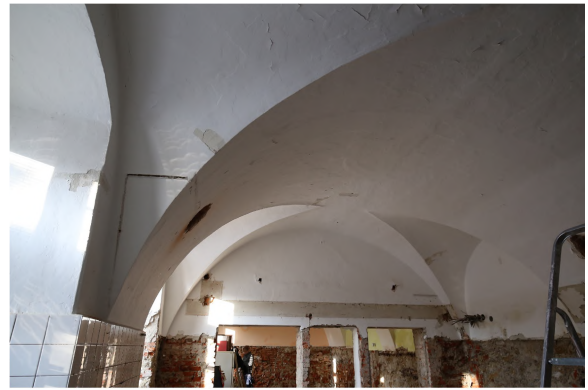
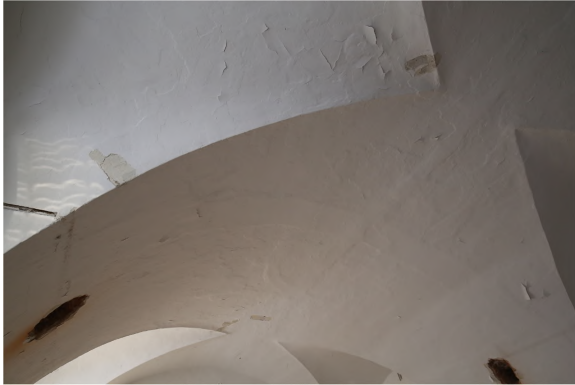
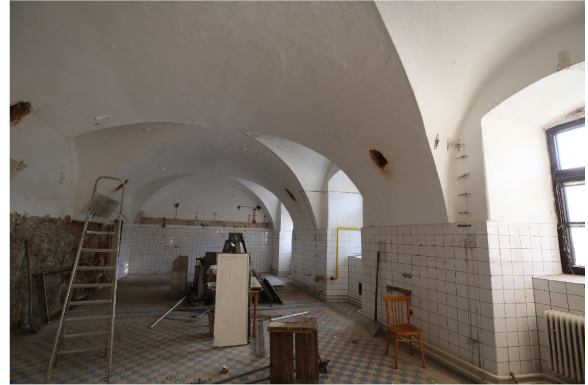
- 35-38 Lokalizace sond v prostoru 1026 a situační foto
 39 Sonda na hraně klenby pouze se vzájemně se prostupujícími monochromními vápennými a hlínkovými nátěry

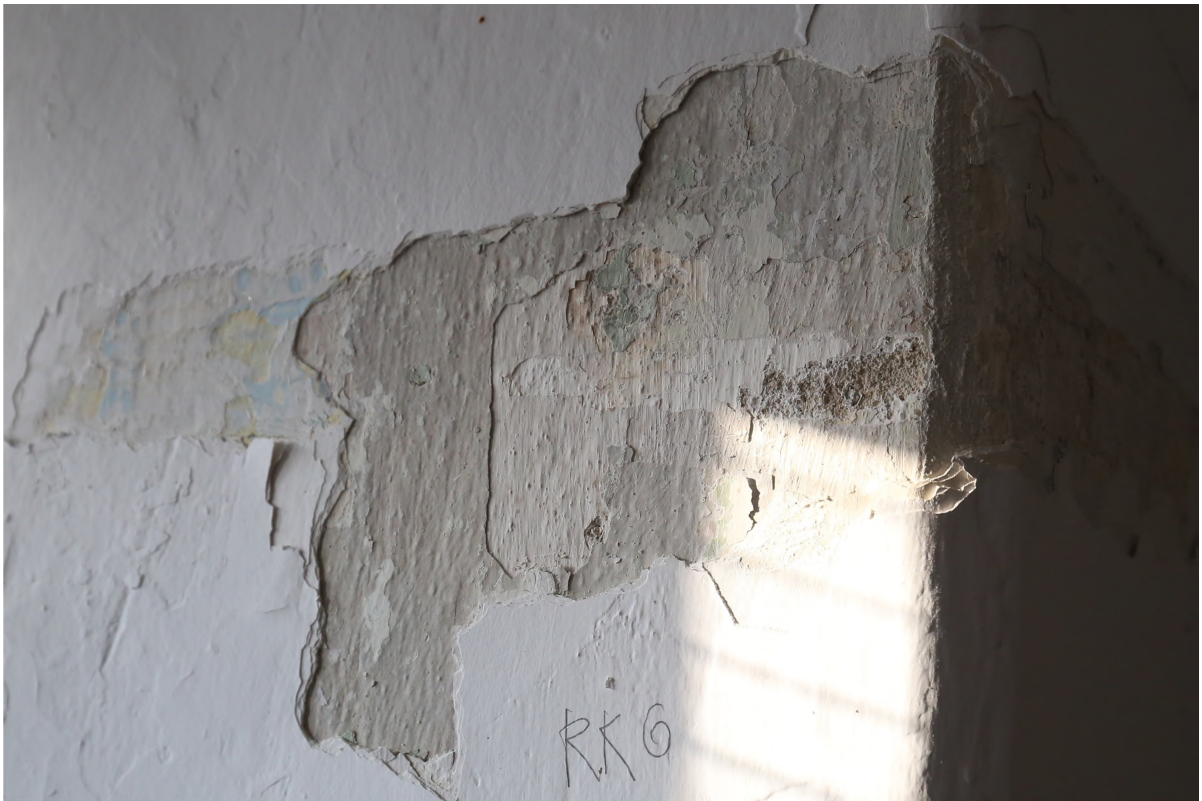
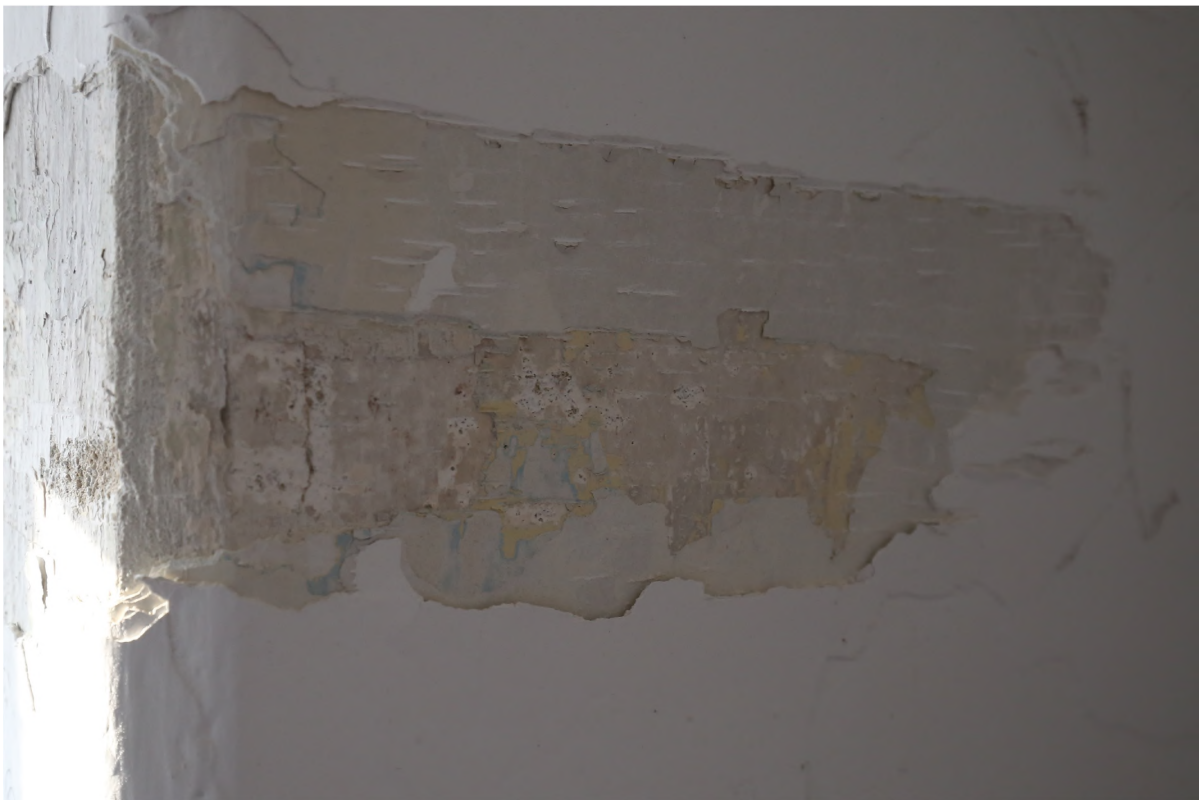
- 40,41 Levá a pravá část sondy na hraně klenby pouze se vzájemně se prostupujícími monochromními vápennými a hlinkovými nátěry

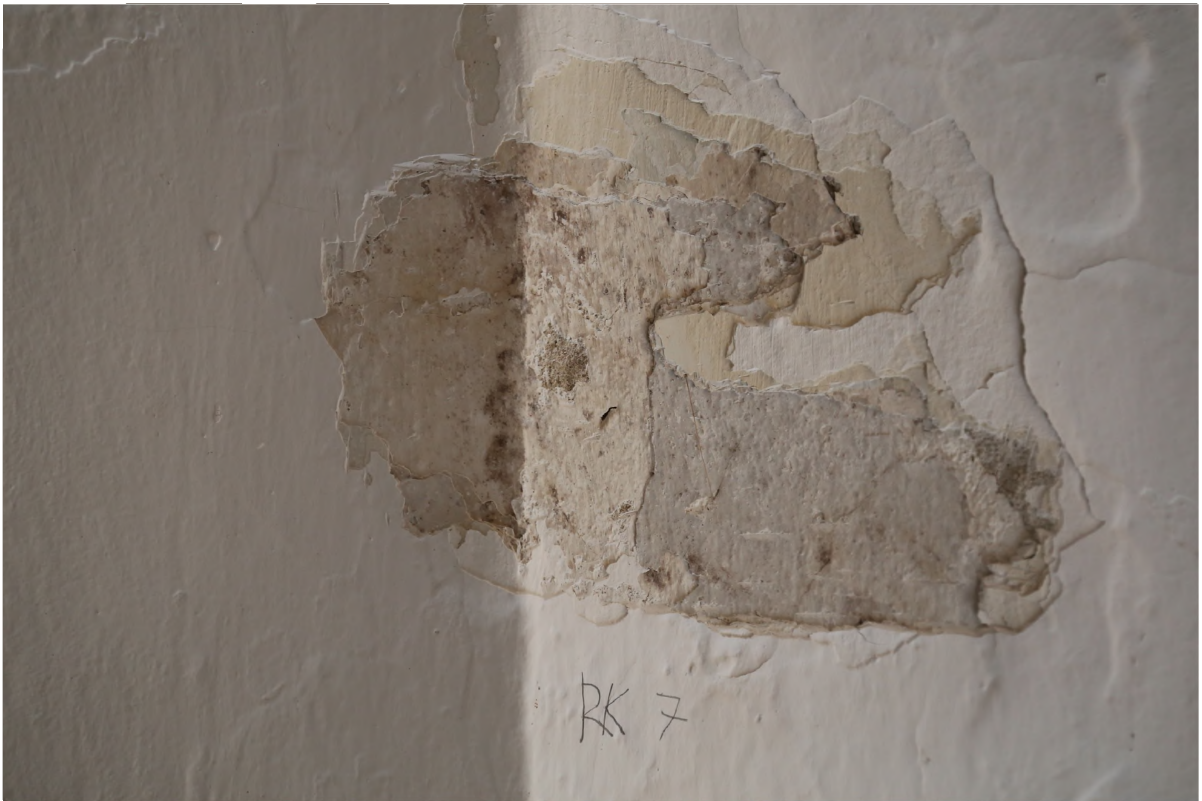
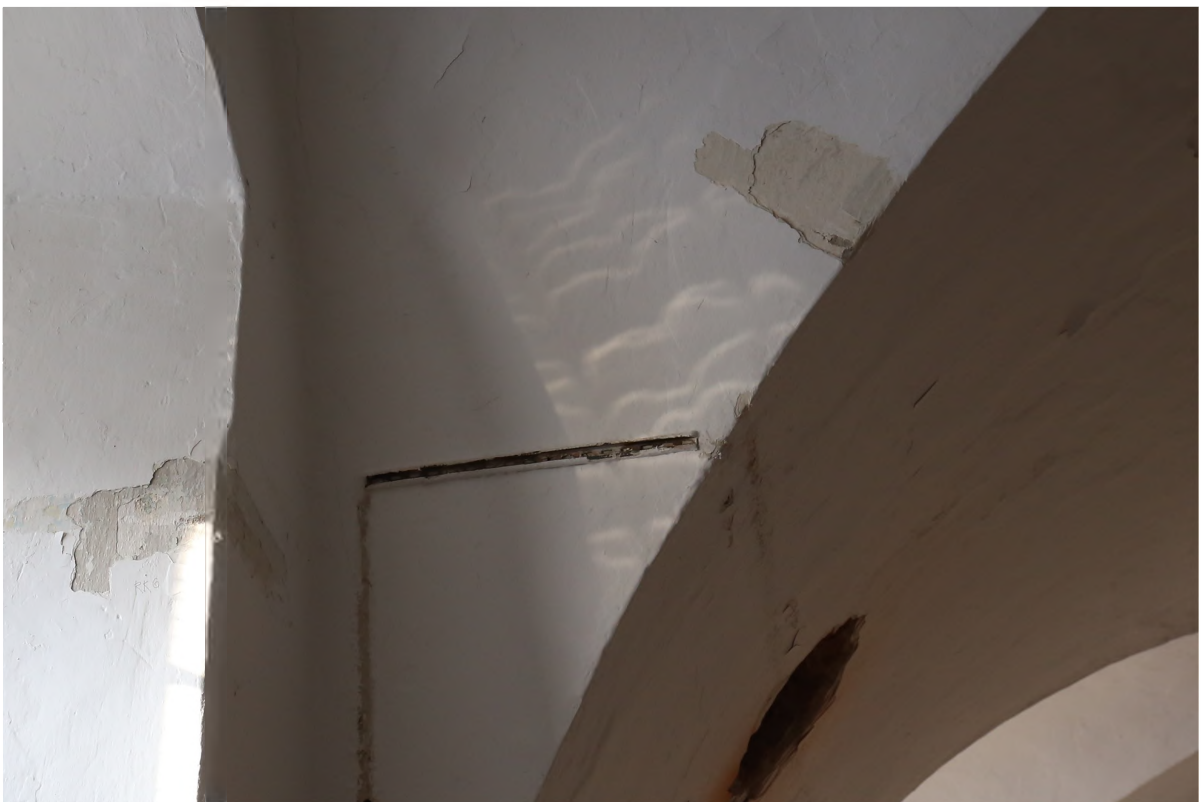
42,43 Sondy na hraně klenby a okenní špalety - pouze vzájemně se prostupující monochromní vápenné a hlinkové nátěry

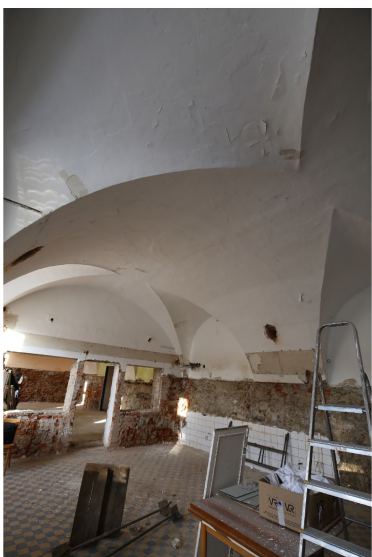
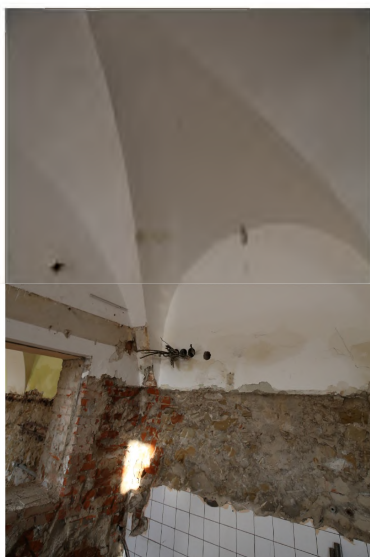
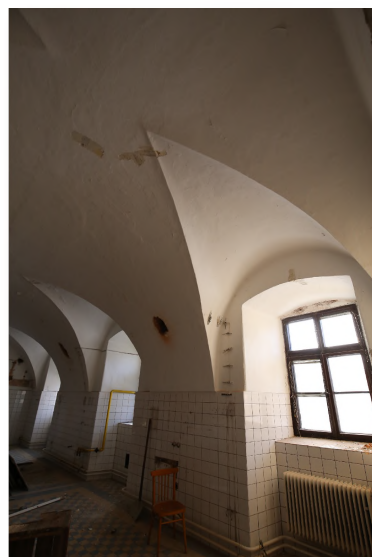
44-46 Situační foto sondovaného prostoru 1026

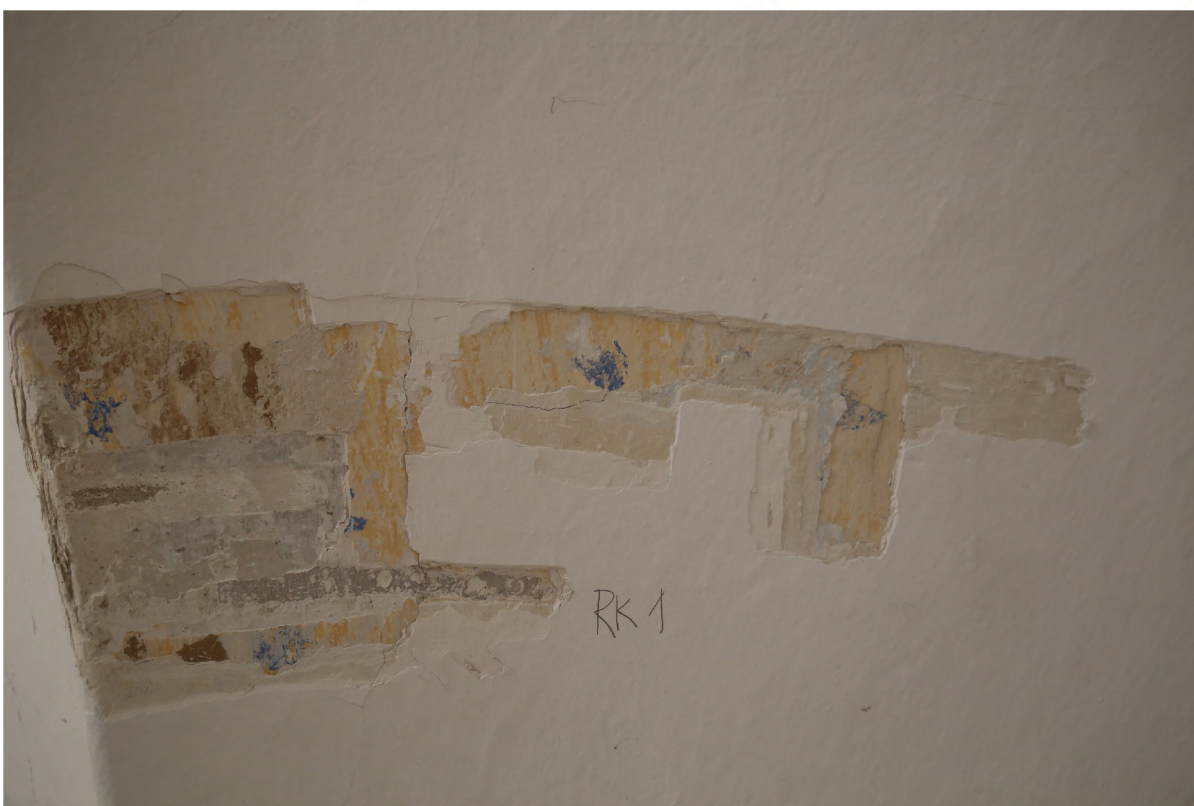
47 Stratigrafie v sondě na hraně klenby dokumentuje sice pestré, avšak nikterak cenné barevné fragmenty novodobých výmalb

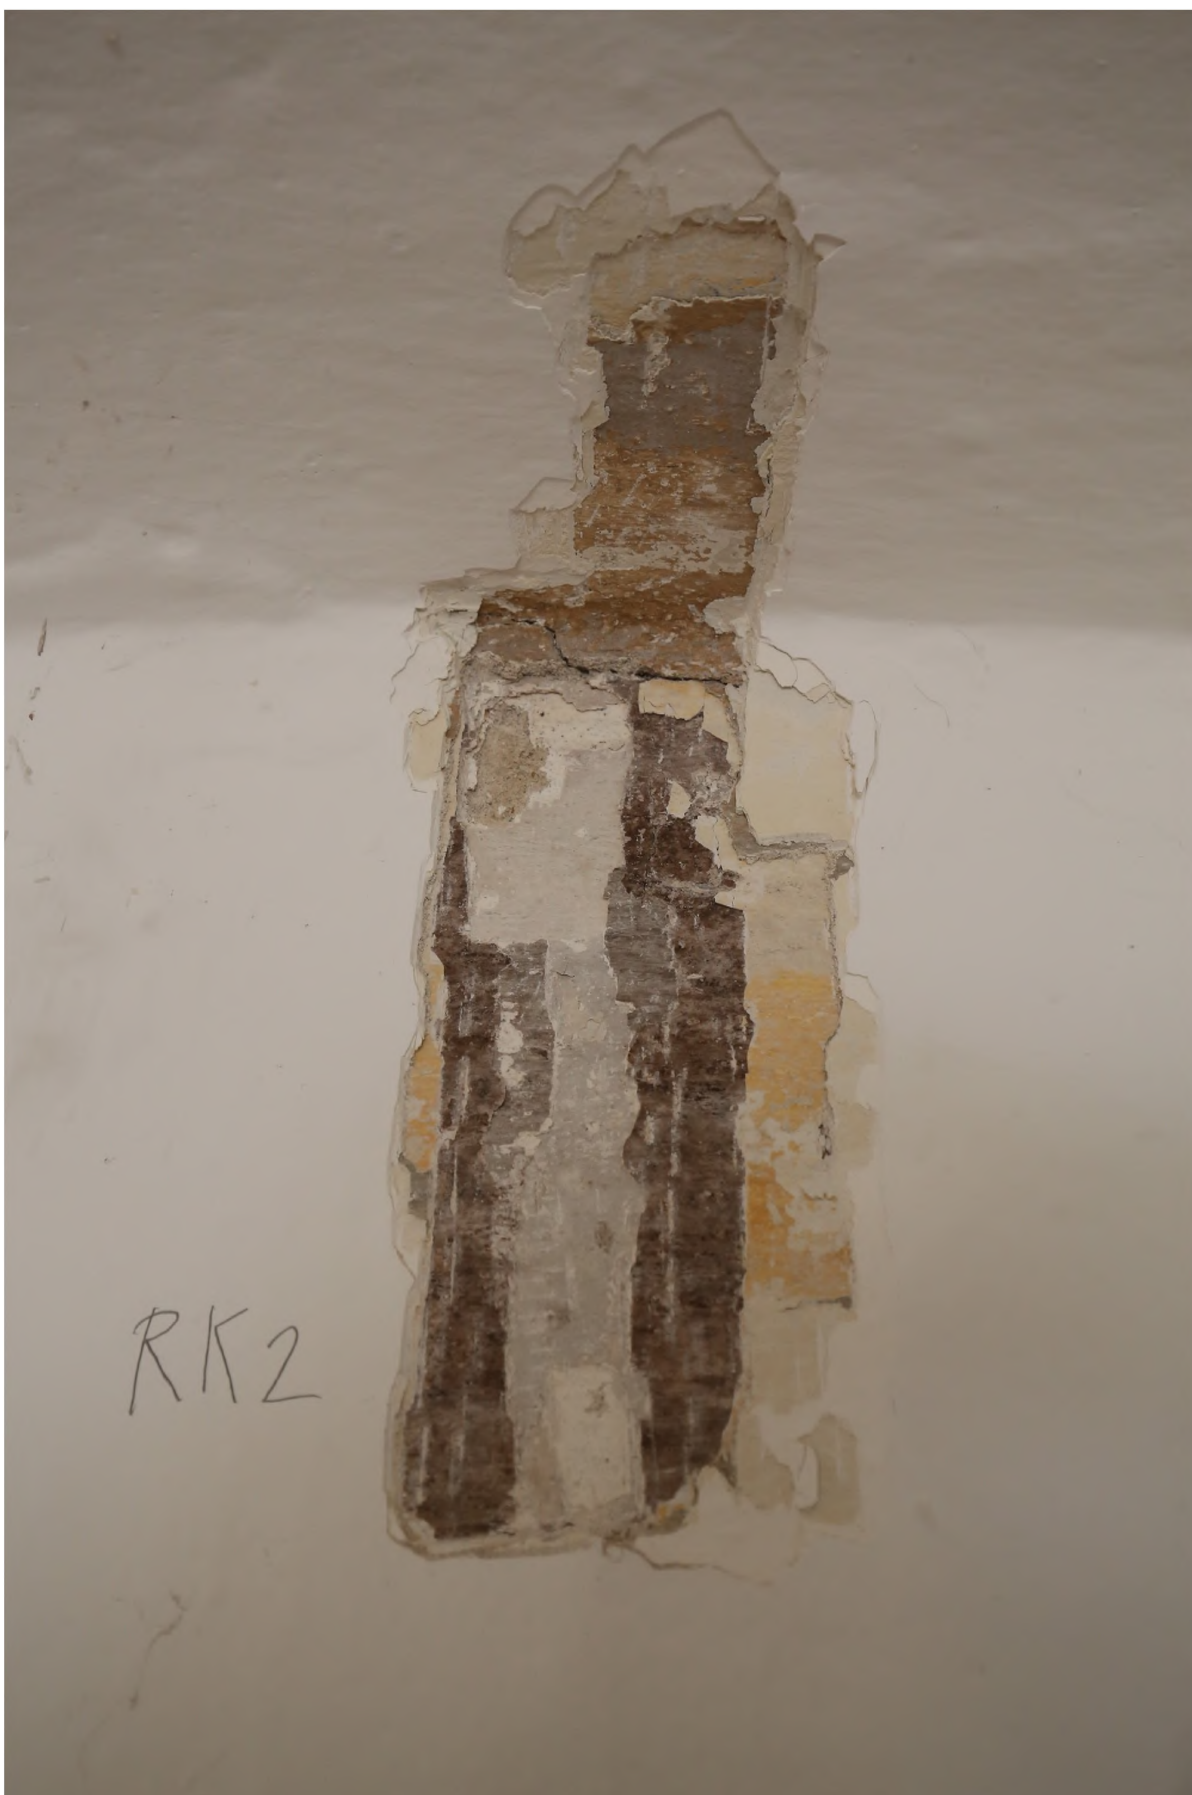
48 V sondě na klenebním čele pouze rozmyté zbytky ztmavlých vápenných nátěrů

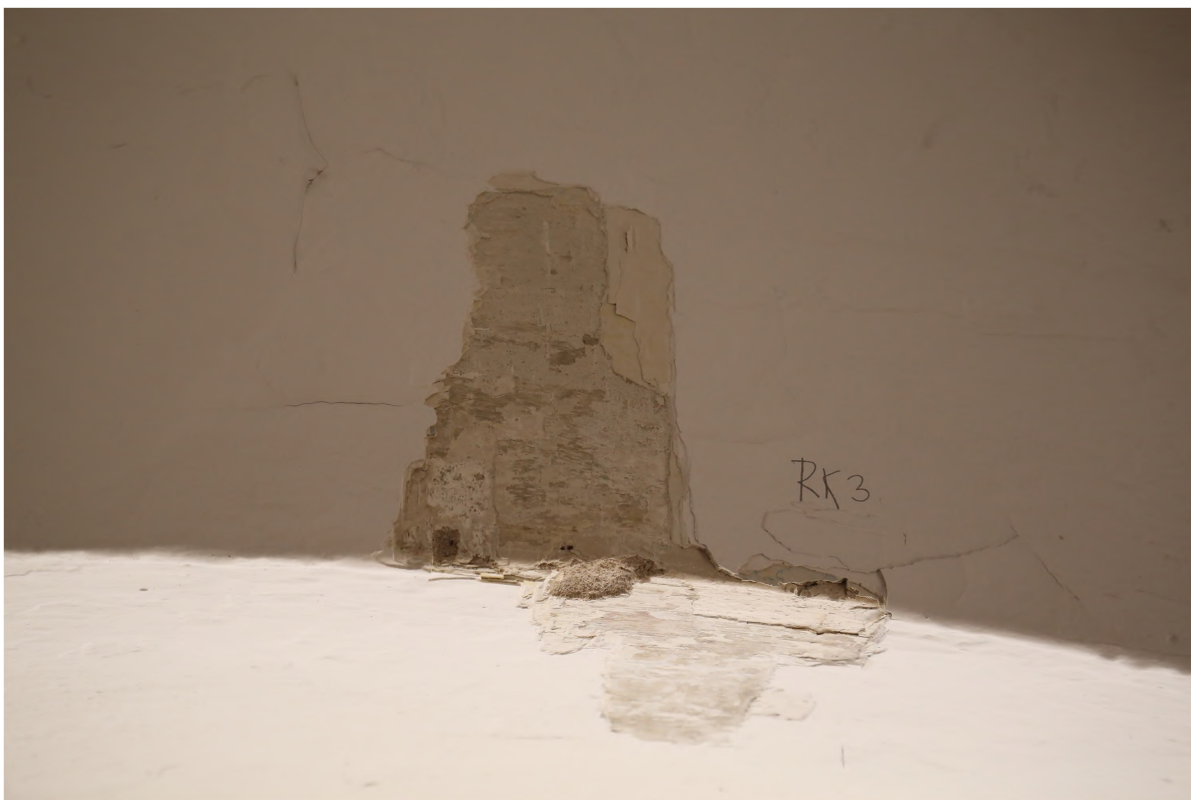
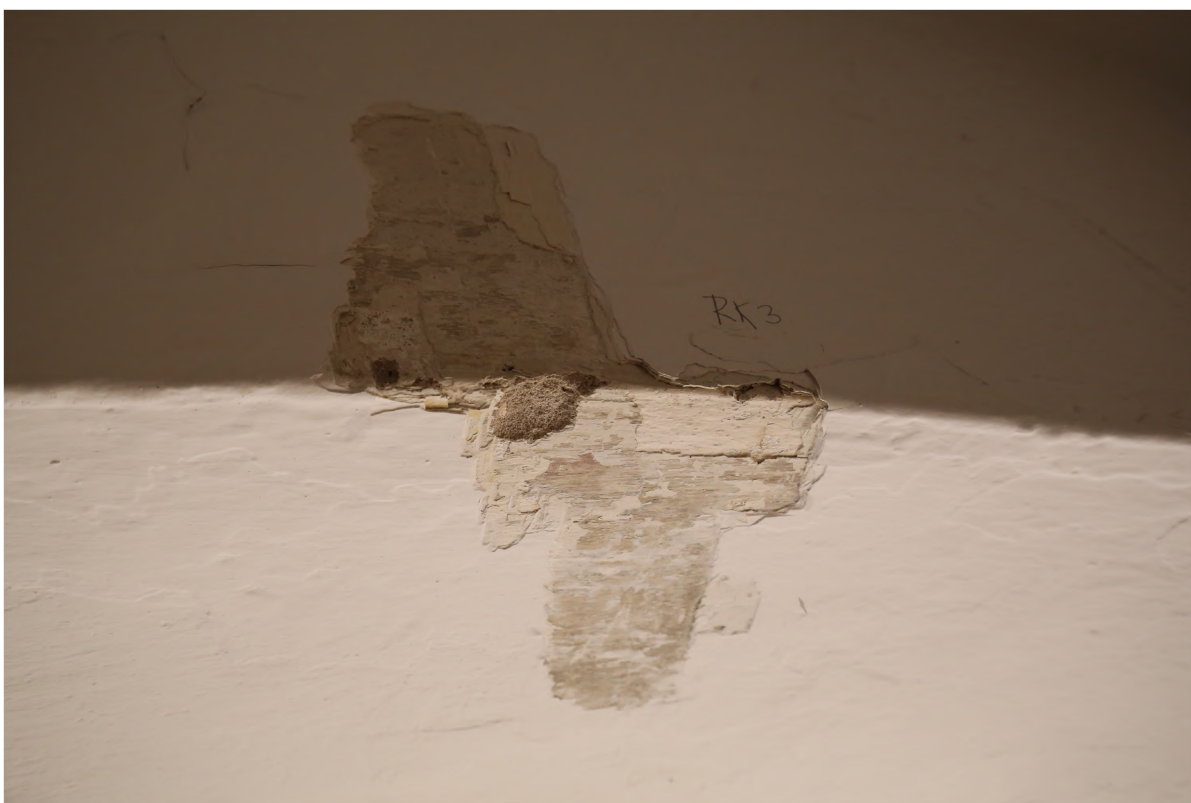
49,50 Sonda na záklenku okenní špalety bez zajímavějších nálezů

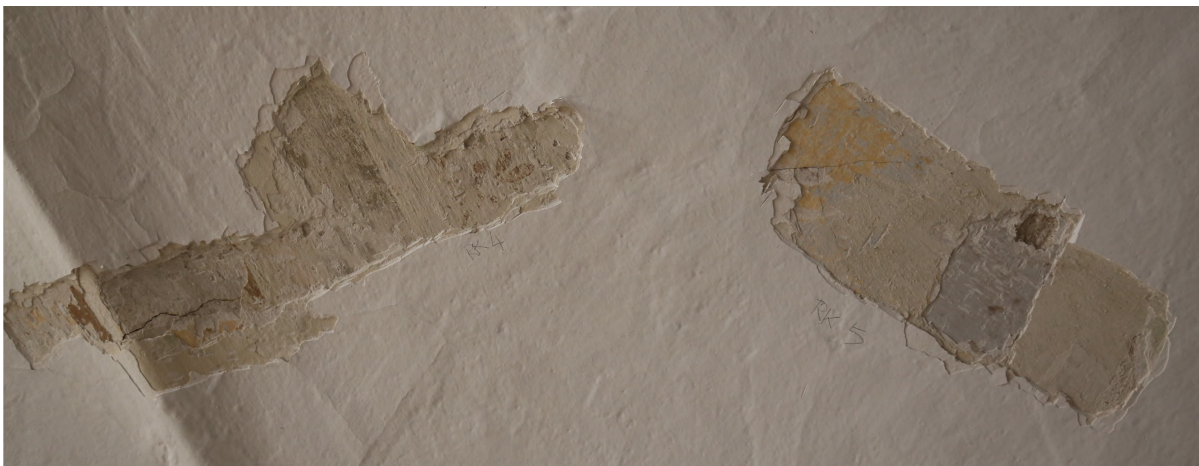
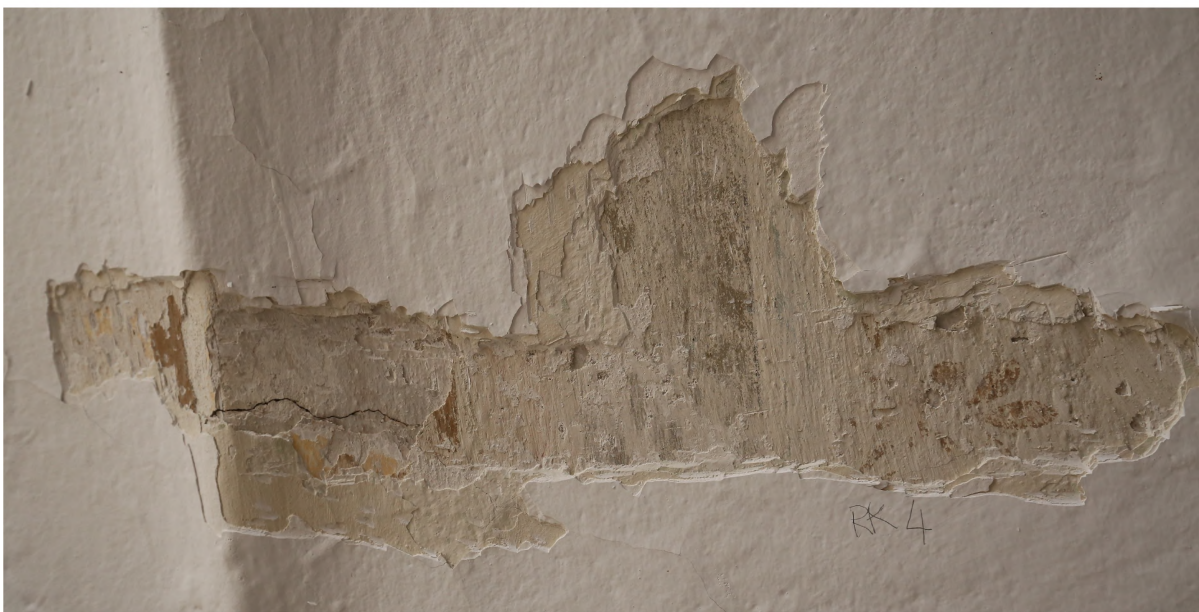
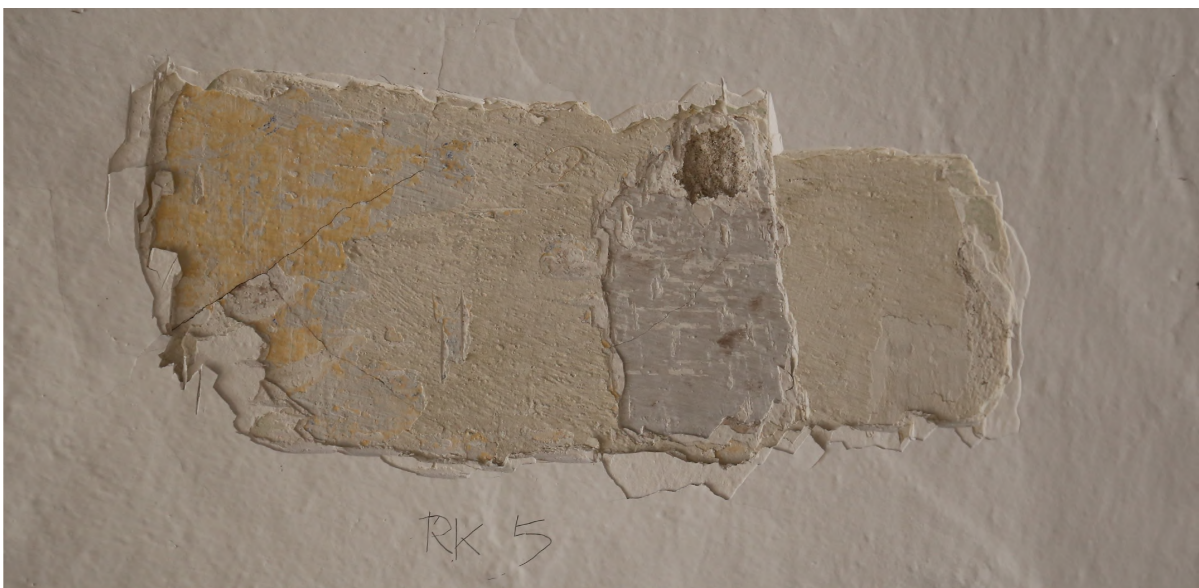
51-53 Sondy z klenby bez přítomnosti jakýchkoliv náznaků dekorativní či jiné výzdoby
